龙口市铭银矿山配件有限公司  
年产耐磨钢球 5000 吨铸造项目  
安全现状评价报告

济南斯泰普咨询有限公司

二〇二一年九月

安全现状评价报告

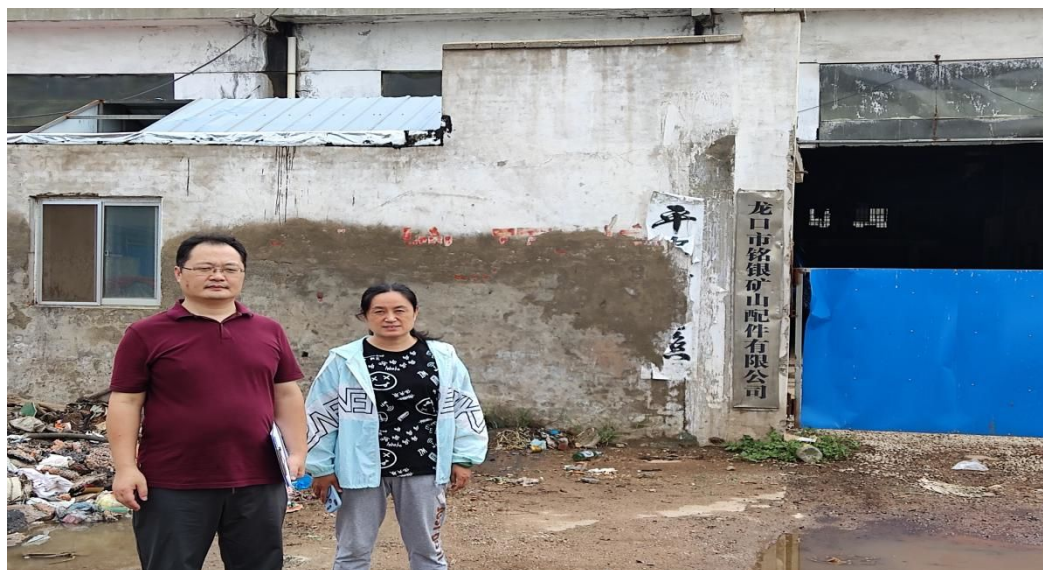
#### 1、现场勘查照片

| 序号 | 问题隐患 | 措施建议 |
|---|---|---|
| 8 | 电炉熔炼区和浇铸区上方屋顶窗户部分破损，防雨措施不到位 | 修复熔炼区和浇铸区上方破损的窗户，做好防雨措施 |
